# 南富良野町 教育施設長寿命化計画

南富良野町立南富良野小学校

平成30年7月

南富良野町教育委員会

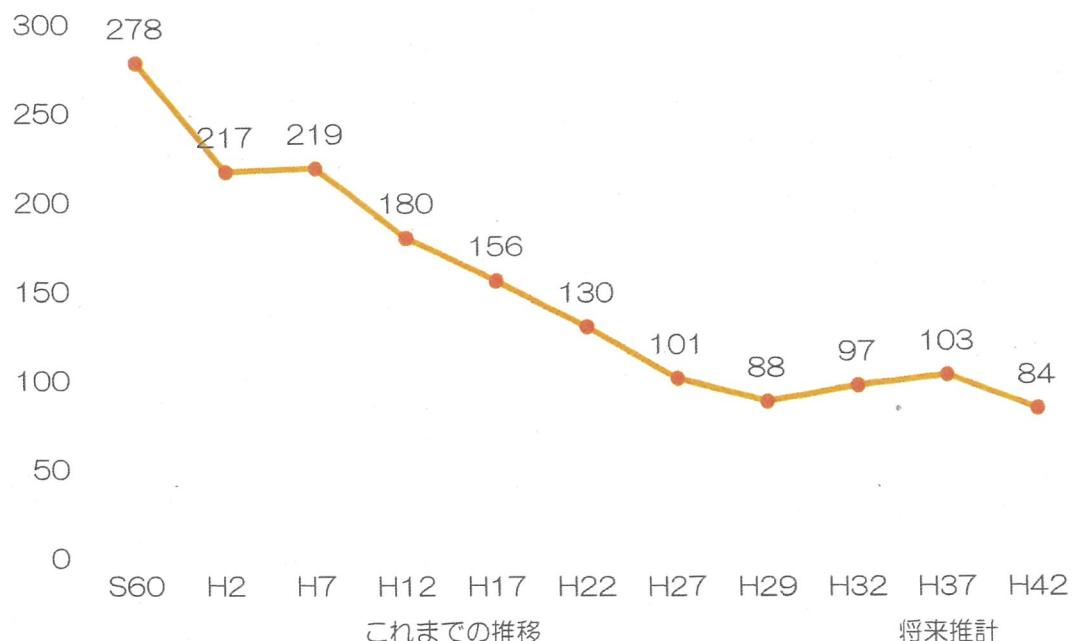
図：小学校児童数の推移

これまでの推移								将来推計		
	S60	H2	H7	H12	H17	H22	H27	H29	H32	H37	H42
北落合小学校	11	18	19	3	5	3	H26.3.31 閉校 南富良野小学校へ統合				
落合小学校	27	14	16	15	10	11					
幾寅小学校	136	121	139	129	123	99					
東鹿越小学校	21	11	14	H12.3.31 閉校 幾寅小学校へ統合							
南富良野小学校	H26.4.1 南富良野小学校開校						87	75	80	88	72
金山小学校	64	36	13	17	12	9	6	H28.3.31 閉校 南富良野西小学校へ統合			
下金山小学校	19	17	18	16	6	8	8				
南富良野西小学校	H28.4.1 南富良野西小学校開校						13	17	15	12	
合計	278	217	219	180	156	130	101	88	97	103	84

H17 までは町史記載の人数、H22 以降は学校計画記載の人数

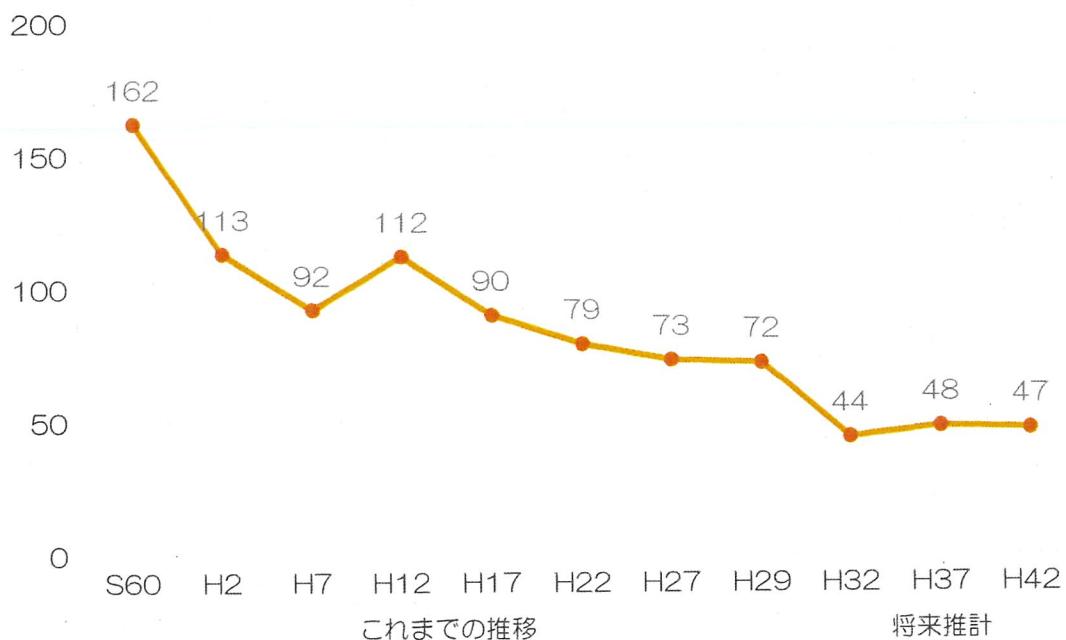
図：中学校生徒数の推移

これまでの推移									将来推計		
	S60	H2	H7	H12	H17	H22	H27	H29	H32	H37	H42	
落合中学校	16	12	9	8								
幾寅中学校	103	70	57	86								
金山中学校	32	18	16	11								
下金山中学校	11	13	10	7								
南富良野中学校	H17.4.1 南富良野中学校開校				90	79	73	72	44	48	47	
合計	162	113	92	112	90	79	73	72	44	48	47

H17 までは町史記載の人数、H22 以降は学校計画記載の人数

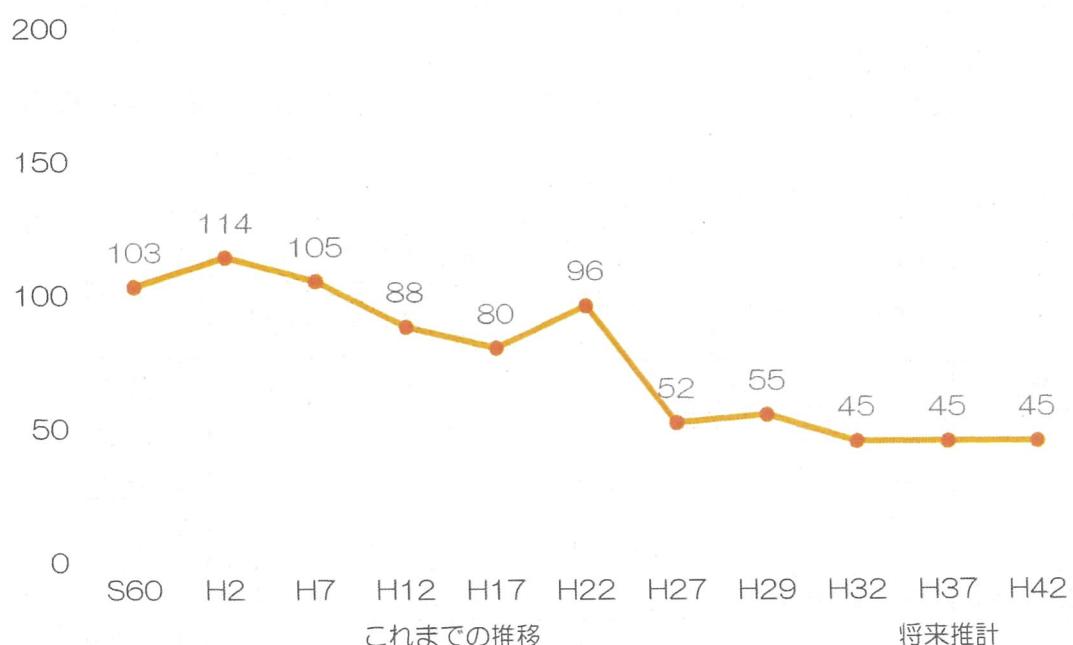
図：高等学校生徒数の推移

これまでの推移										将来推計		
	S60	H2	H7	H12	H17	H22	H27	H29	H32	H37	H42		
南富良野高等学校	103	114	105	88	80	96	52	55	45	45	45

H17 までは町史記載の人数、H22 以降は学校計画記載の人数

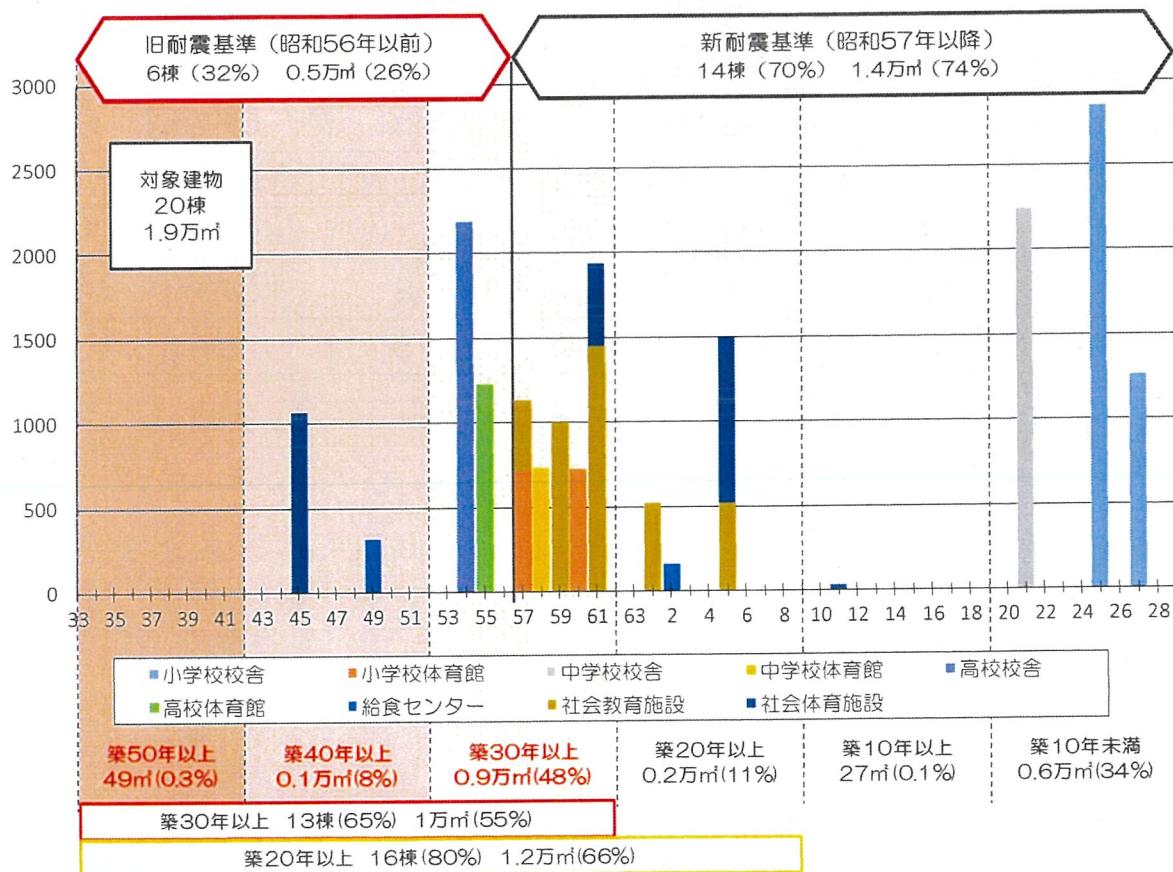
築 50 年以上の建物は学校プールになりますが、大規模改修をすでに終えています。

現在活用している施設に築 50 年以上の建物はないことから、長寿命化による対応の可能性を検討する必要があると考えられます。

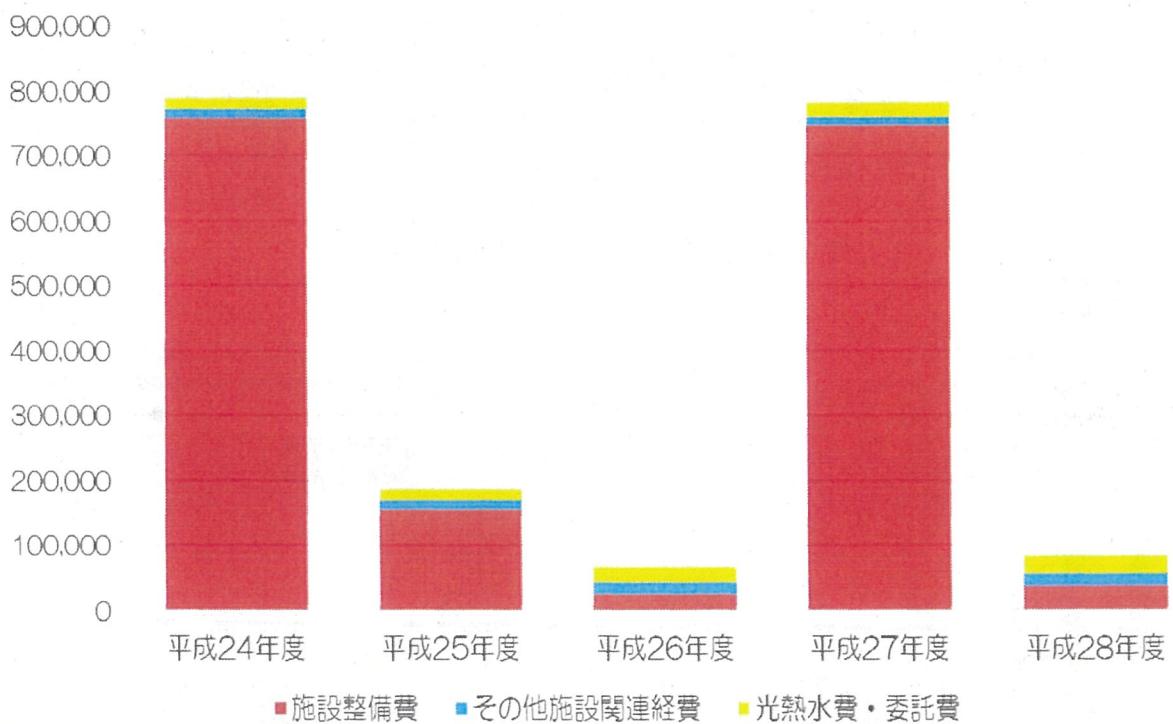
直近5年間の施設関連経費は、平成24年度及び25年度に南富良野小学校の改築、平成27年度に南富良野西小学校を改築したことにより、施設整備費が大きくなっています。

平成24年度	平成25年度	平成26年度	平成27年度	平成28年度
施設整備費	757,548	157,808	25,271	746,799	37,971
その他施設関連経費	15,697	14,845	18,751	13,614	17,827
光熱水費・委託費	15,770	16,364	23,136	23,355	28,779
合計	789,015	189,017	67,158	783,768	84,577

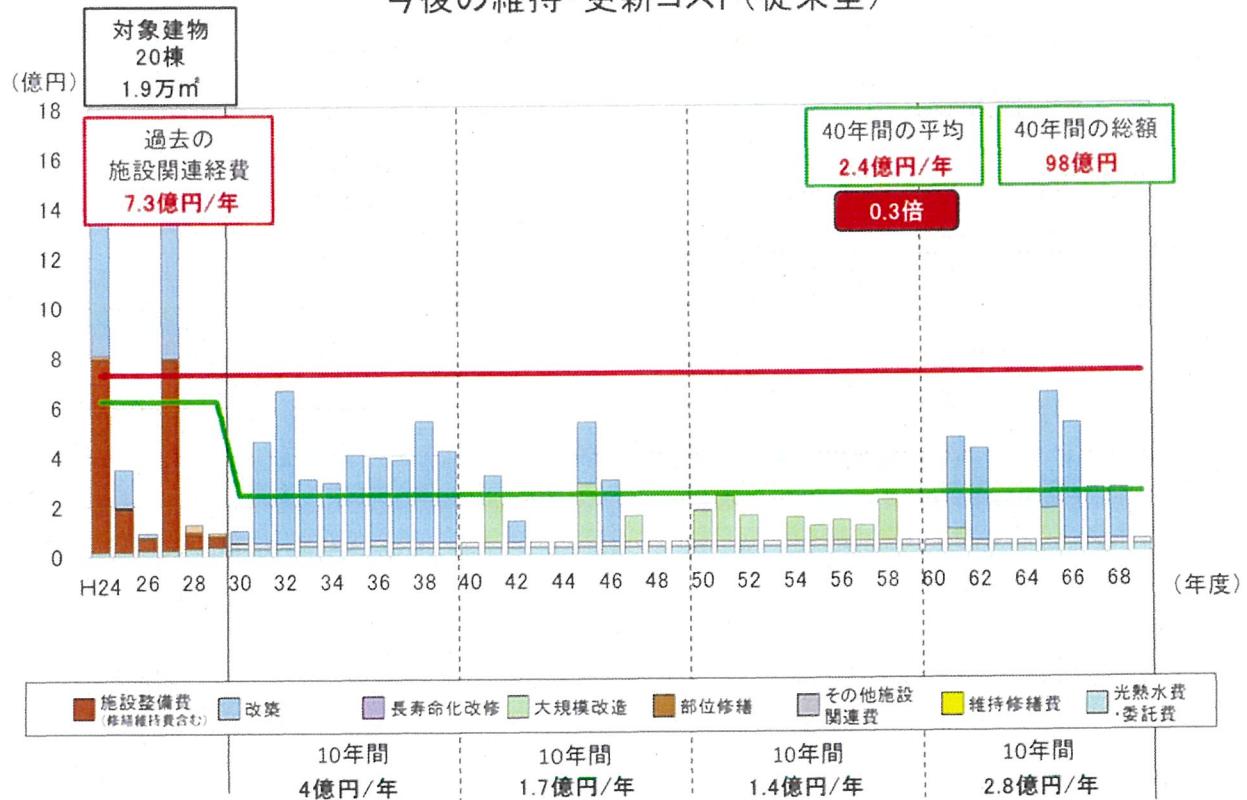
### 今後の維持・更新コスト(従来型)

改築と大規模改修による従来型管理を行った場合の今後40年間の維持・改築コストを試算します。

工種	周期	建替・修繕期間	学校施設	社会教育施設	社会体育施設
改築	60年	3年	330,000円／m <sup>2</sup>	400,000円／m <sup>2</sup>	360,000円／m <sup>2</sup>
大規模改修	30年	2年	170,000円／m <sup>2</sup>	250,000円／m <sup>2</sup>	200,000円／m <sup>2</sup>
部位修繕	今後10年以内に計上	1年	建物用途、部位及び判定区分に応じて、改築単価に対する割合を設定

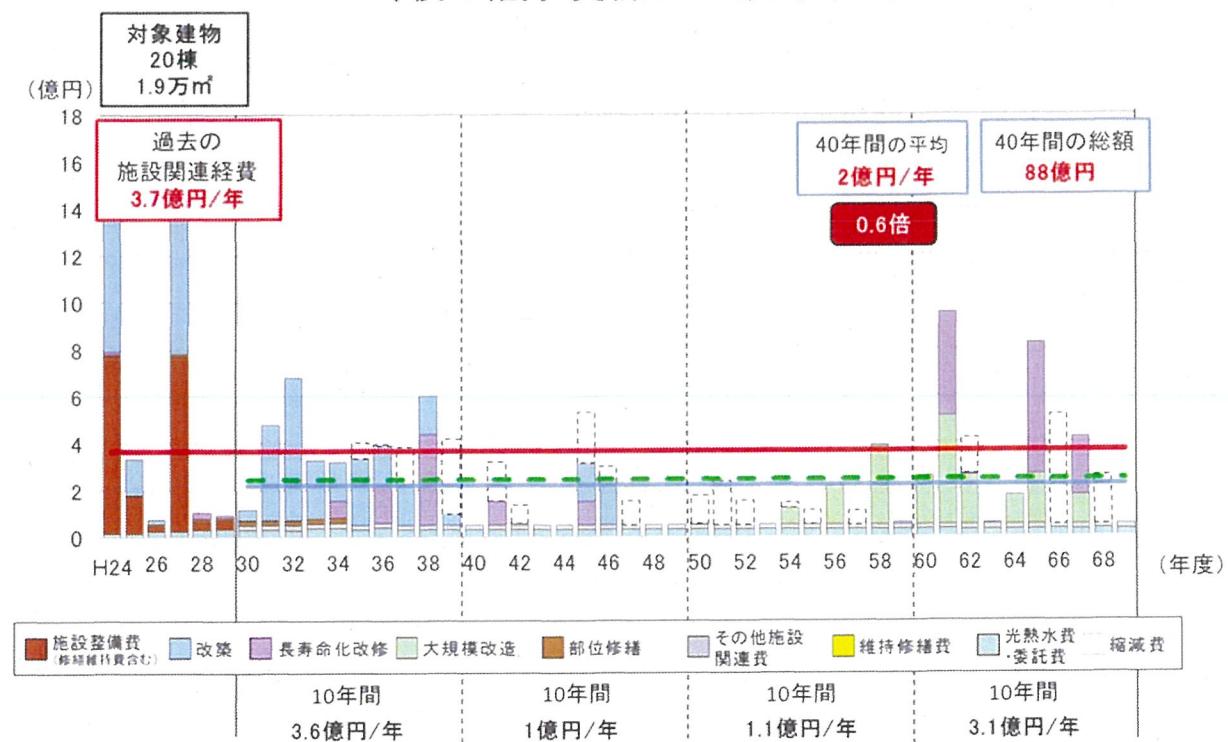
今後の維持・更新コスト(長寿命化型)

1年あたりの平均経費は約2億円であり、過去の施設関連経費の平均値3.7億円と比較すると、約0.6倍削減することが想定されます。大規模改造や長寿命化改修等の実施にあたっては、その時の財政状況に応じた最も合理的な対策メニューを検討するとともに、経費削減に向けた様々な取り組みを検討していく必要があります。
